# Förstudie

Brf Blåelden 2  
Balkonger

## **Rapport 2025-003-01**

Undersökning av balkonger,  
Brf Blåelden, Örsvägen 3-7, Sundbyberg

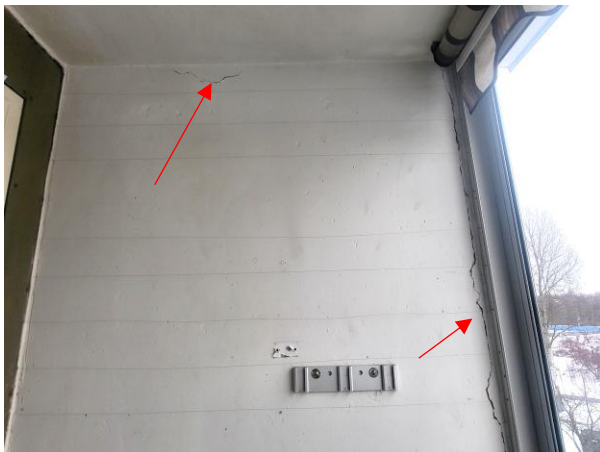
På de balkonger som har undersökts med provtagning har inga större brister noterats. Det finns enstaka sprickor och lös färg på skärmväggarna, men det bedöms inte påverka konstruktionen, utan utgör endast estetiska brister. Sprickan i skärmnos kan ha orsakats av inglasningen. Se bild 1.

**Bild 1,** Sprickor i skärmnos och i takvinkel. Hus 5, framsida våning 2.

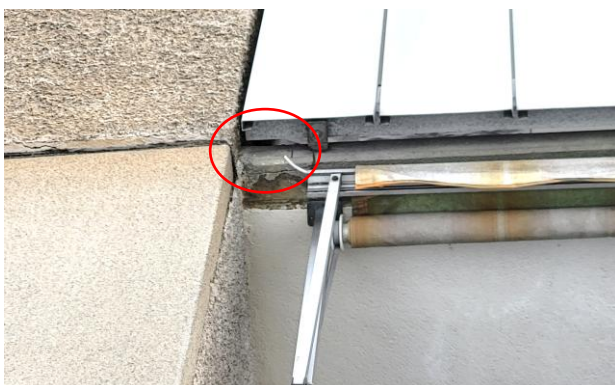
Den enda betongskadan som noterades (via kikare) finns i en framkant. Skadan är uppskattningsvis ca 15 cm bred och 2 cm djup och är i anslutning till en räckesinfästning. Se bild 2.

**Bild 2,** Mindre skada i framkant, hus 5 baksida vån 3.

Det har endast noterats en skada på de prefabricerade plattorna vid undersökningen, som troligen beror på att kantarmeringen har hamnat ytligt i anslutning till räckesinfästningen. Det kan också vara någon form av montageskada som reparerats.

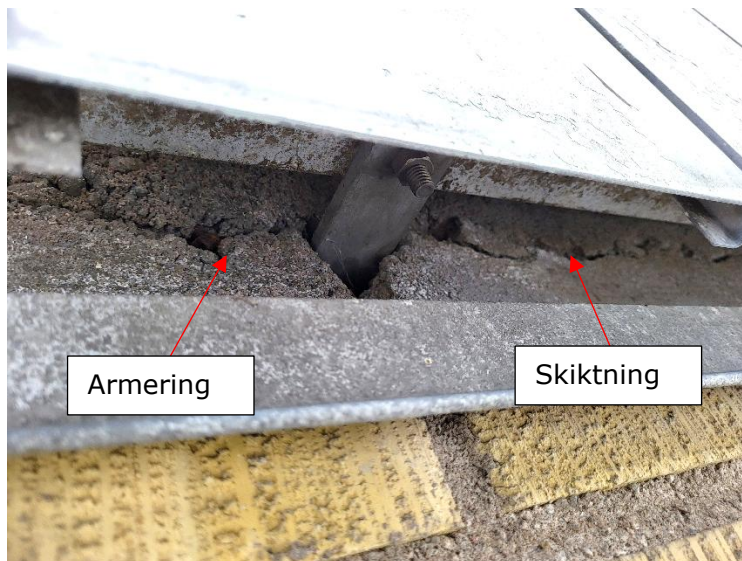
På våning 1 har påggjutningen skiktats på minst en balkong. I kanten syns en tydlig spricka och ändorna från armeringsjärn. Påggjutningen har ingen bärande funktion och så länge det underliggande tätskiktet är intakt föreligger ingen ökad risk för inträngande fukt. Den största initiala risken på bottenvåningen är att räckesinfästningarna inte har erforderlig förankring längre. Se bild 3.

**Bild 3**, skiktad påggjutning, våning 1.

Det rekommenderas dock att skyddsbetongen på vån 1 rivs, och nya tätskikt monteras innan en fördjupning utförs.

Att göra det efter de fördjupats kommer att vara svårt utan att behöva demontera eller att riva fördjupningen.
